**Vom DEK zur Lippe - Wasser auf Abwegen**

## Vom DEK zur Lippe - Wasser auf Abwegen

BDir Dr.-Ing. Markus Herten, Bundesanstalt für Wasserbau (BAW), Referat Grundbau  
BORin Eva Dornecker, Bundesanstalt für Wasserbau (BAW), Referat Grundbau

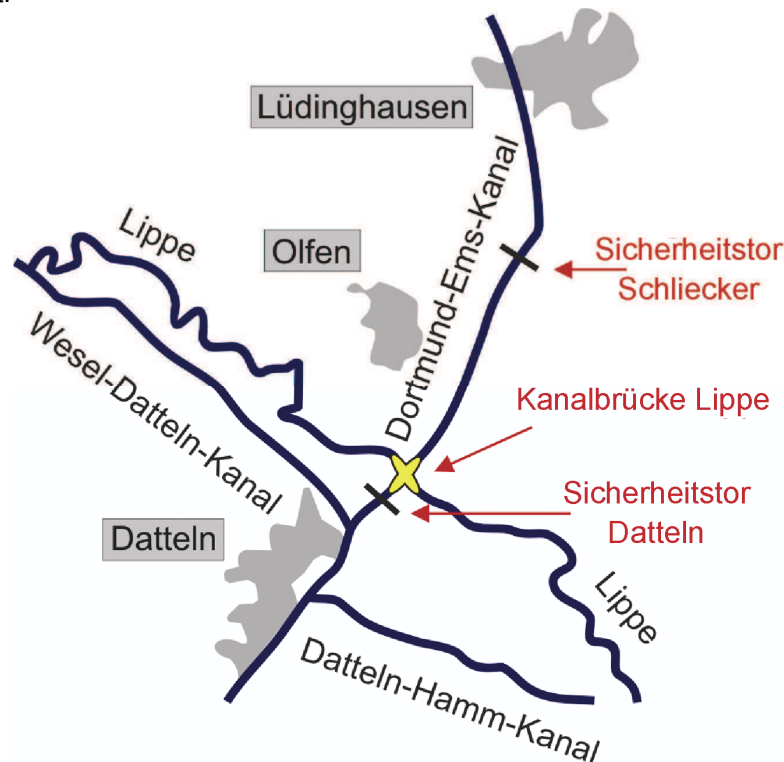
Bild 1: Lageplan

Am 11. Oktober 2005 kam es beim Neubau der Kanalbrücke Lippe im Bereich der Neuen Fahrt Olfen am Dortmund-Ems-Kanal zu einem Kanalwasseraustritt unter einer Flügelwand am nördlichen Widerlager der im Betrieb befindlichen alten Kanalbrücke. Durch das Schließen der Sicherheitstore Datteln und Schlieker konnte das Leerlaufen des Kanals auf einen 8 km langen Abschnitt begrenzt werden (siehe Bild 1). Nur durch den ungehinderten Abfluss in die Lippe und das umsichtige Handeln der Beteiligten kam es zu keinen Personenschäden. Jedoch betrugen allein die Sanierungskosten für die Beseitigung der Schäden über 15 Millionen Euro und der Kanal musste für mehrere Wochen gesperrt werden. Im Folgenden wird der Schadenshergang kurz beschrieben. Weiterhin werden einzelne Ergebnisse der Untersuchungen zum Hydraulischen Grundbruch, die auf Grund des Schadensfalls in der BAW durchgeführt wurden, dargestellt.

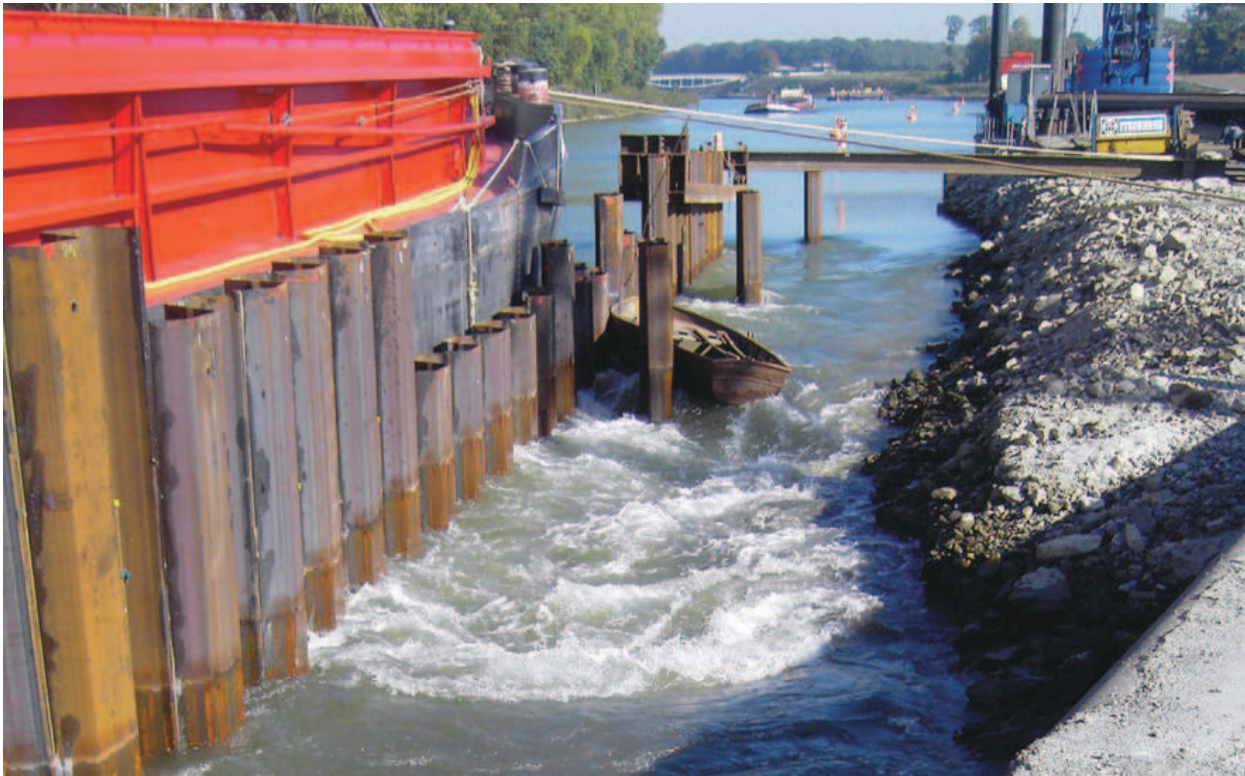
*Bild 2: Wasserstrudel vor der Flügelwand des nördlichen Widerlagers*

Am Schadenstag wurde kurz vor Mittag von Arbeitern ein Wasseraustritt zwischen den nördlichen Widerlagern der alten und der neuen Kanalbrücke beobachtet. Die umgehend informierte Bauaufsicht entdeckte zusätzlich einen Wasserstrudel im Kanal vor der Flügelwand des alten nördlichen Widerlagers (Bild 2). Der Wasseraustritt nahm in kürzester Zeit beträchtlich zu. Das Wasser lief aus dem Kanal unter einer auf Pfählen gegründeten Flügelwand in eine sehr schmale Baugrube (s. Bild 5), die mit einem Auflastfilter gesichert werden sollte, und von dort zwischen den beiden Widerlagern in die Lippe (s. Bild 3). Es wurde versucht, durch Zuführung von Bodenmaterial wasserseitig die Fehlstelle zu schließen, was jedoch nicht gelang. Nachdem alle Schiffe den Bereich verlassen hatten, wurden die Sicherheitstore geschlossen und Großalarm ausgelöst. Aufgrund der hohen Strömungsgeschwindigkeiten erodierte der an die Flügelwand

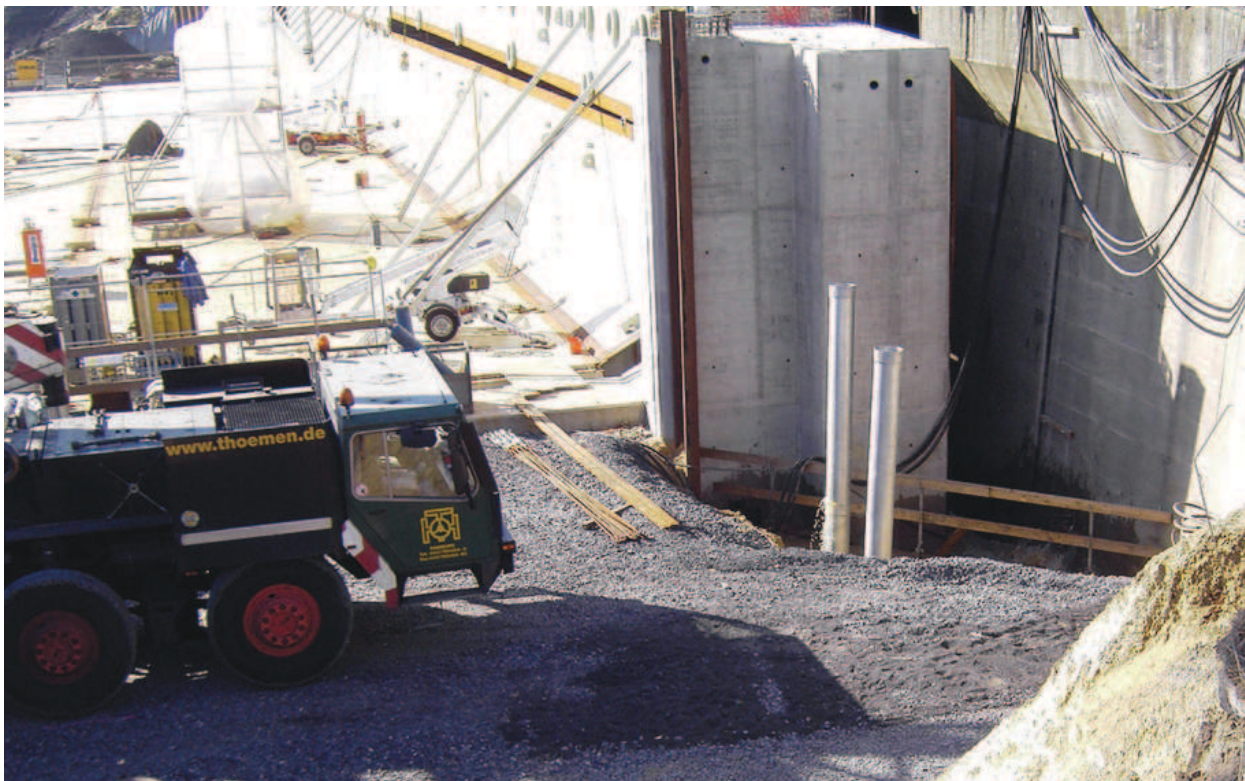
*Bild 3: Blick auf die Baugrube zwischen den beiden Widerlagern*

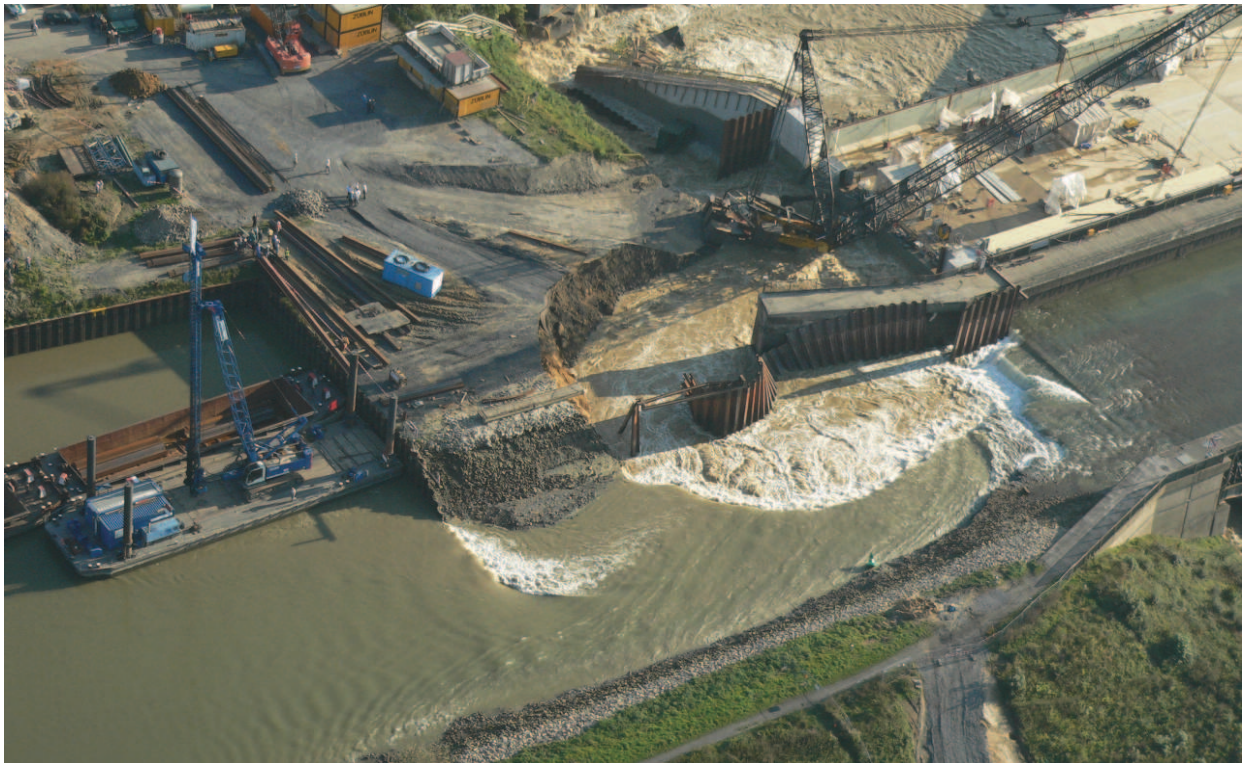
*Bild 4: Luftbild vom gebrochenen Damm neben der unterströmten Flügelwand*

angrenzende Damm und brach (s. Bild 4). Ein Kanalabschnitt von 8 km Länge entleerte sich vollständig in die Lippe.
